Avion immobilisé suite à sa sortie de piste

### **Sortie de piste latérale en DR400**

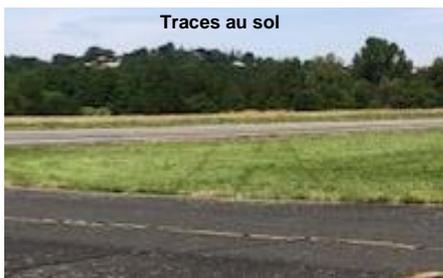
En reportant les positions successives de l'avion déterminées à l'aide des deux vidéos et des traces de roulement on observe que l'avion a parcouru un arc de cercle jusqu'à un écart de 45° par rapport à l'axe de piste. Le rayon de virage correspondant est de l'ordre de 80 mètres. Par la suite le pilote a pu récupérer le contrôle de la trajectoire pour immobiliser l'avion parallèle à la piste et au taxiway.

Traces au sol

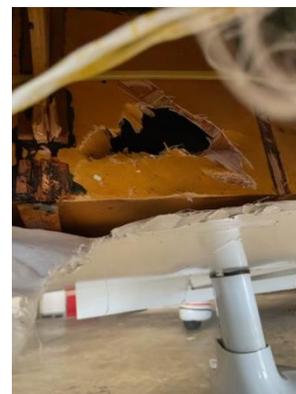
Dégâts sur le longeron

- . Réparation du longeron

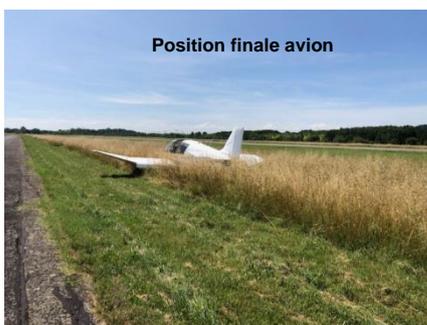
Position finale avion

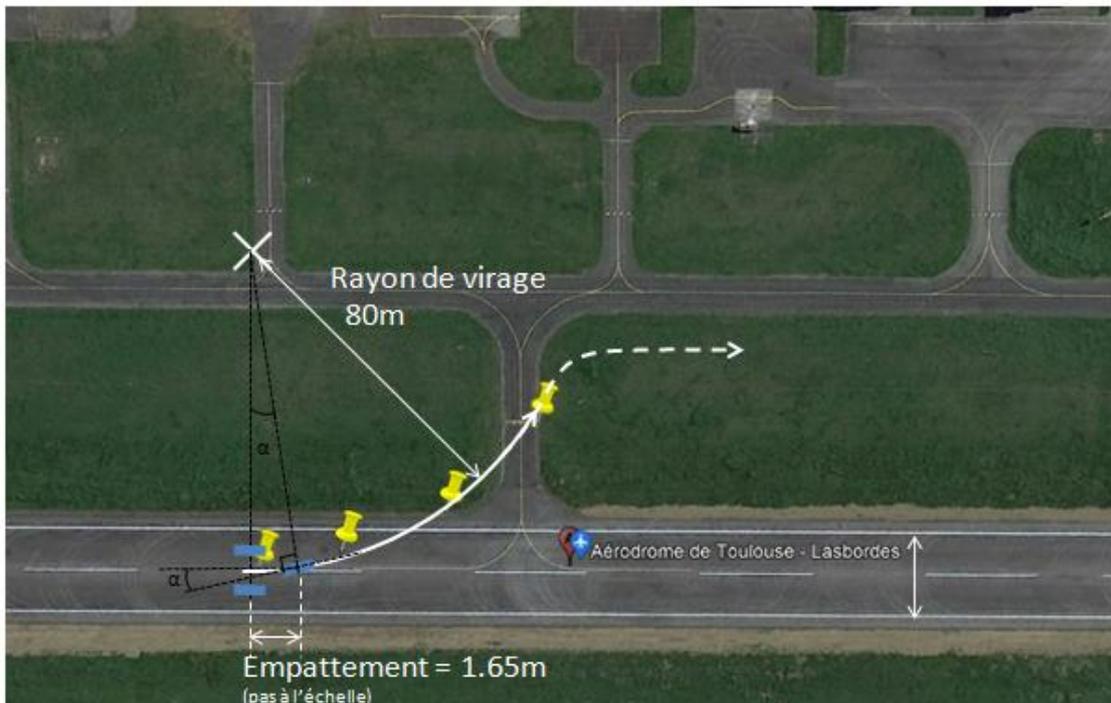
Détermination de l'angle de braquage de la roue avant correspondant à la trajectoire de l'avion

Le rayon de l'arc de cercle décrit par l'avion correspond en effet à un angle de braquage de la roue avant d'environ un degré, du même ordre que le jeu normalement observé lorsque le train avant est verrouillé dans l'axe (cf. annexes). On peut d'ailleurs supposer qu'un désaxage même minime du mécanisme de rappel dans l'axe pourrait aussi contribuer à ce type d'événement.

Rayon de virage = 80m

Empattement du DR400 = 1.65m

$\alpha$  = Angle de braquage de la roue =  $\text{ARCTAN}(\text{Empattement} / \text{Rayon de virage}) = 1.2^\circ$
